# GR 現代林業

# 認定樹護士アーボリストによる 自然災害倒木処理

アーボリスト®トレーニング研究所(ATI)

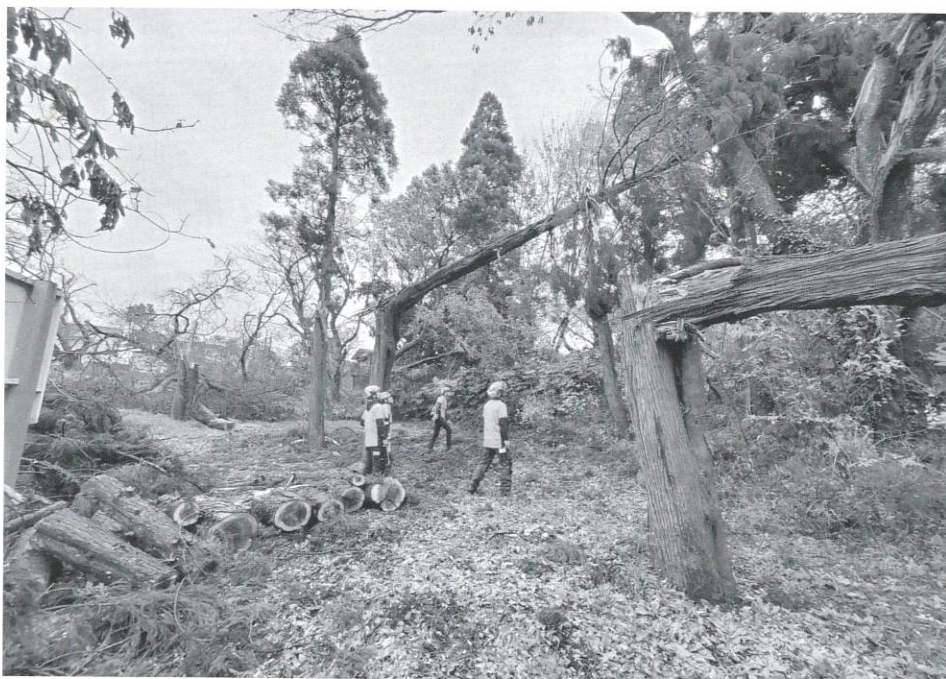
樹護士アーボリストたちによる現場の調査観察、プランニング。被害木は大径木が多く、折損木のかかり木、樹冠上部の折れ枝が複雑に絡み合い、架空線、構築物、道路にも2次損害を及ぼさないよう迅速に対処しなければならぬ状況だった

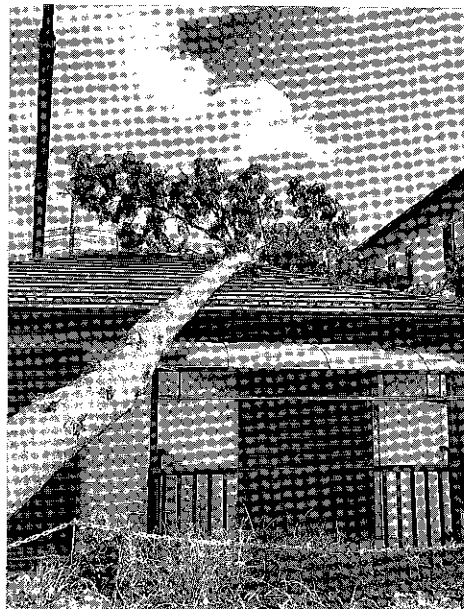
左上：幹元から折損し家屋の屋根に倒れたアカマツ。その枝は屋根を貫通し天井まで突き刺さっていた

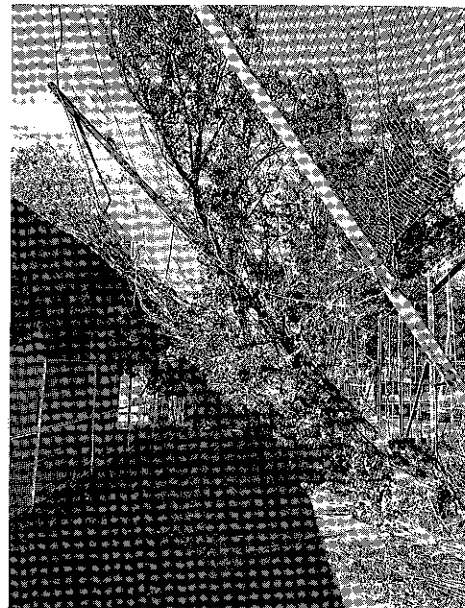
右上：暴風はネットフェンスもポプラもなぎ倒した

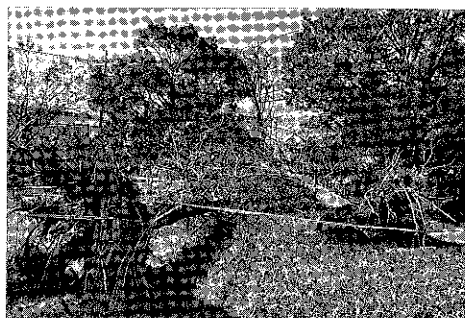
右：公園のシンボルだったポプラは根こそぎ倒れた。根張は小さかった

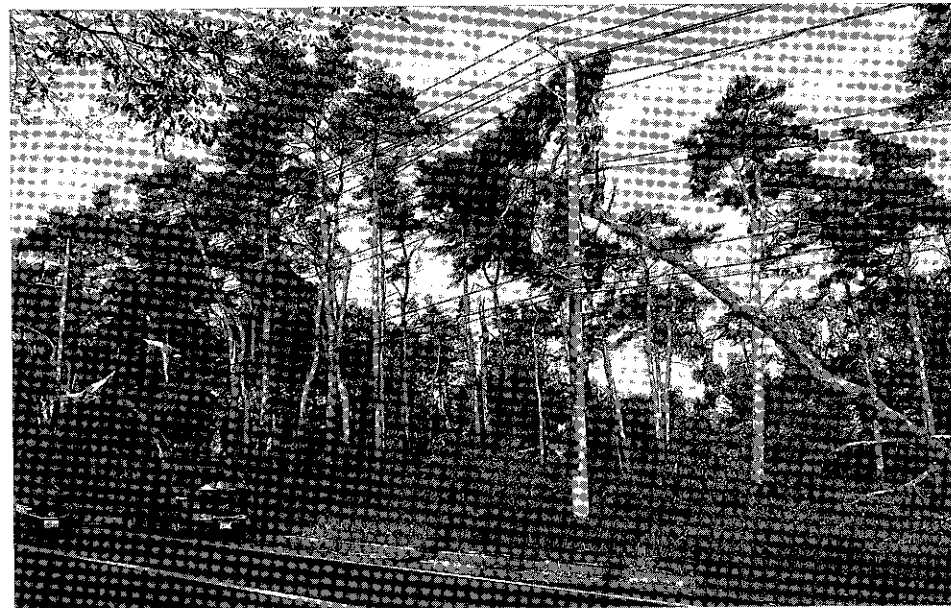
架空線、電柱にからむアカマツ群の倒木

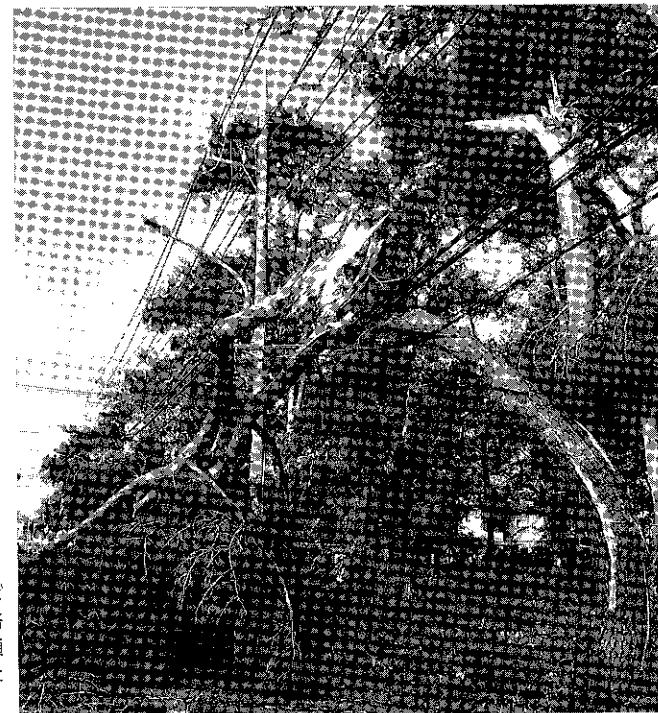
折損し強風によって飛ばされた樹冠部。隣木と絡み合い、光ファイバー通信線とワイヤー線にもたれかかっている

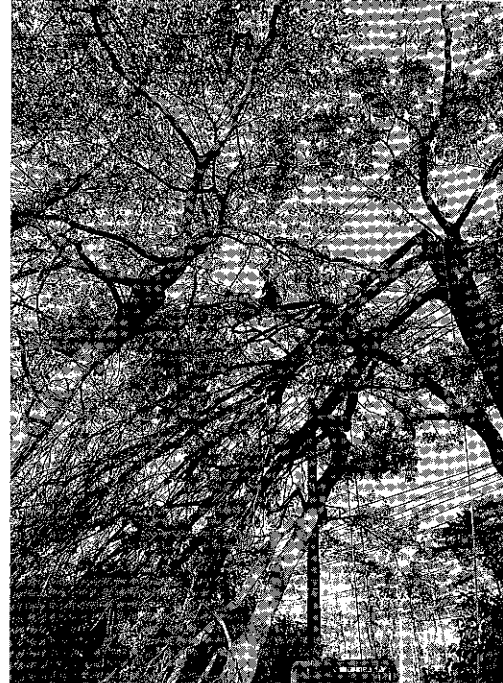
下：引きちぎられるように裂け折れた3つ又部分。内部は剥離し、チェーンソー作業も健全木を切るようにスムーズにはいかない

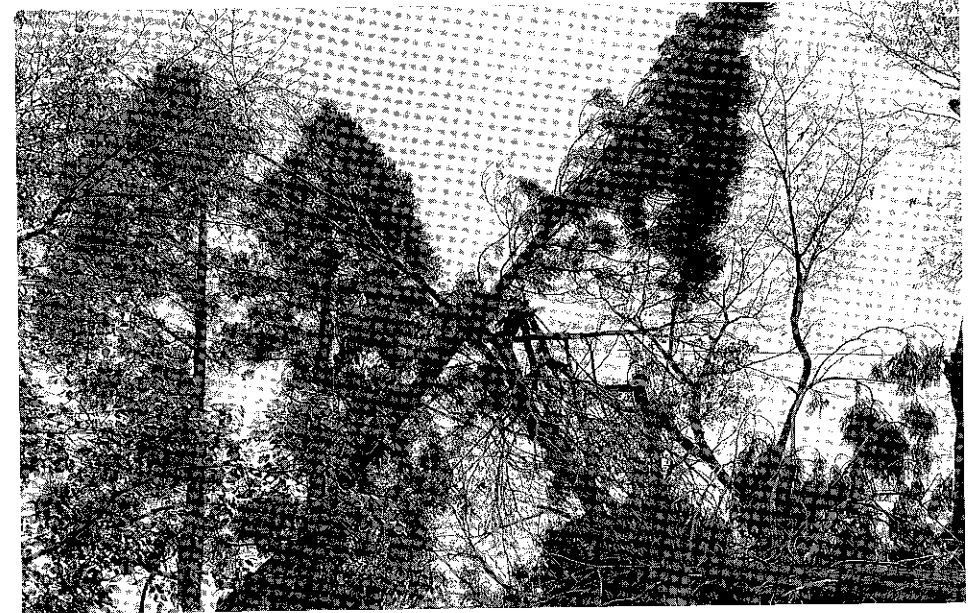
被害木にアンカーを取り作業するアーボリスト。周辺状況からこのような選択を強いられる場合もあるが、幹元、枝の損傷の有無を複数名で精査した上で作業を進める

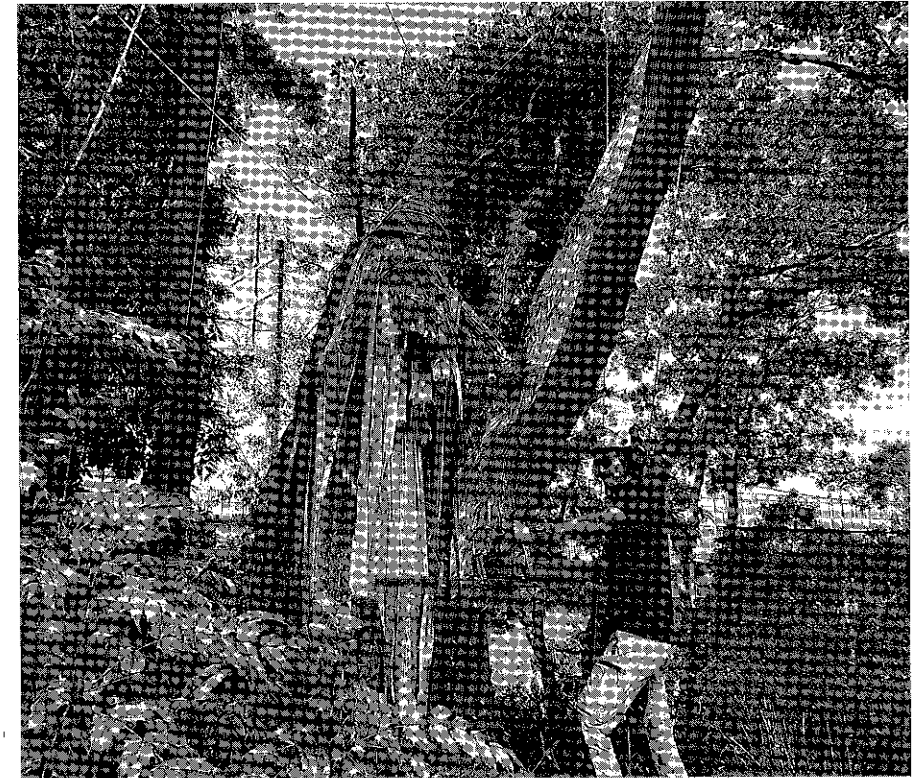
幹の内部で裂けている状態は、何本もの細い幹が一つに束ねられた集合体のようなもの。一方向から切ろうものならバースはすぐ挟まれる。多角方向から慎重かつ丁寧なカッティング技術を要する。折損木を切り進むごとに分離する。当然ツルは作れない。複数のロープ、アンカーにて樹体を保持させながら切る

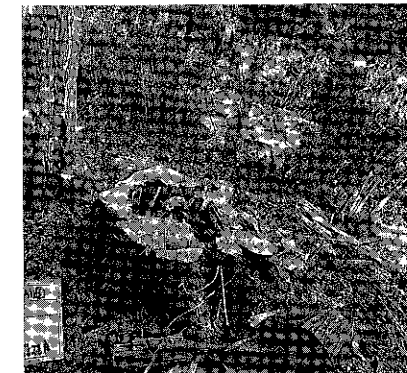
根株まで割れて分離している

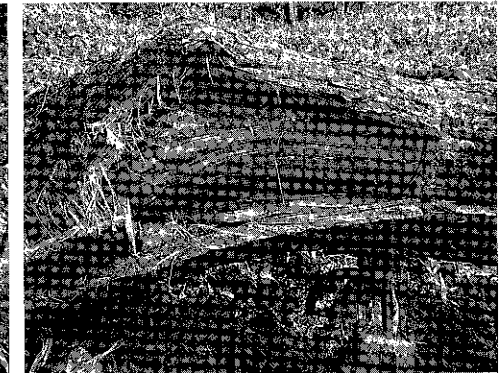
折損木の内部。チェーンソーを間違った方向から入れるとすぐ挟まれる
